## 地形と地質

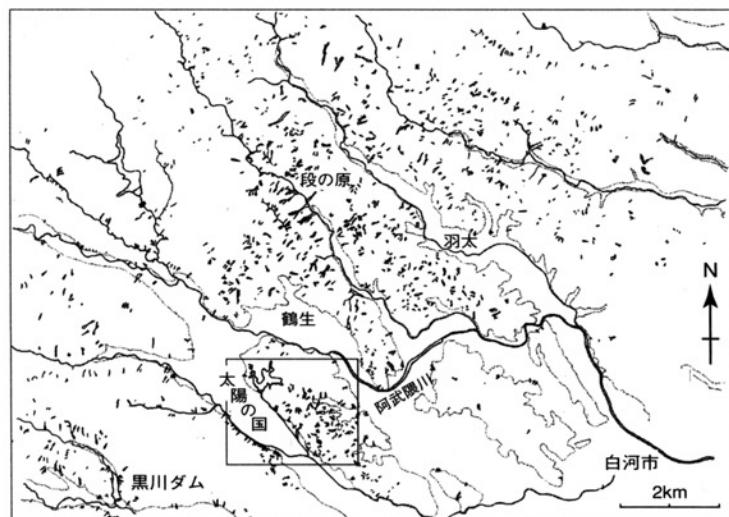
図9-3 1998年福島県南部豪雨災害時の崩壊分布図  
点線は谷底低地(一部段丘)の縁。四角は図9-4の範囲。  
Chigira (2002) より。

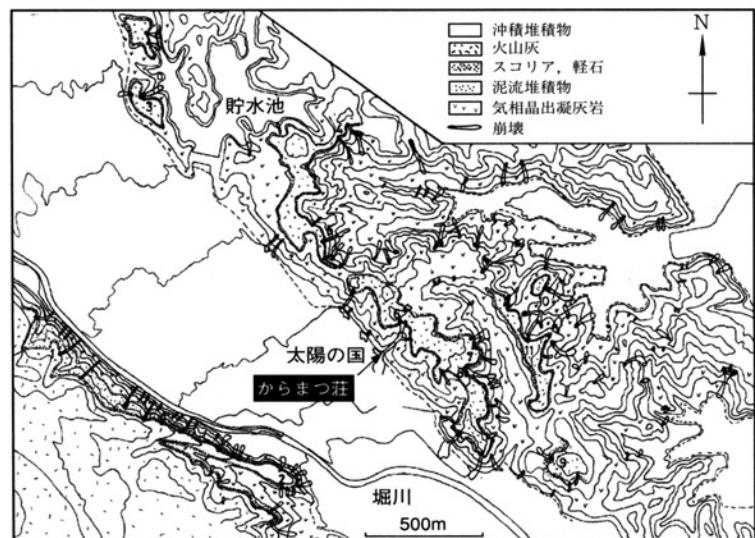
斜面崩壊が密集して発生したのは西郷村であり、そこでは後述する白河火碎流とその上に薄く載る火碎物が標高約500mから700mの台地をなしている(図9-4)。台地の間は河成の広い低地となっている。低地と台地上面との比高は、60mから100m程度であり、斜面自体の高さは低い。そのため、低地中を走る道路からは、周囲の樹木でさえぎられて台地の縁の斜面自体が良く見えない。

図9-4 太陽の国周辺の地質図と崩壊分布図  
Chigira (2002) より。

地質図はなかった。それは、火碎物自体の厚さが20mにも満たないものであり、また、人工的な露出以外に見えるところがかなり限られているためであろう。地質図には地層の厚さなどの規模や研究の主題によって表示されたり、省略されたりするものがあることに注意する必要があるといえよう。西郷村で実際に崩壊したものにはこれらの火碎物も多かった。崩壊の結果、それまで植生に隠れていた火碎物があちこちに露出した。これは、言いかえれば火碎物が地表に顔を出しているところで崩壊が多発したことでもある。
