コンクリートの劣化と硫酸塩

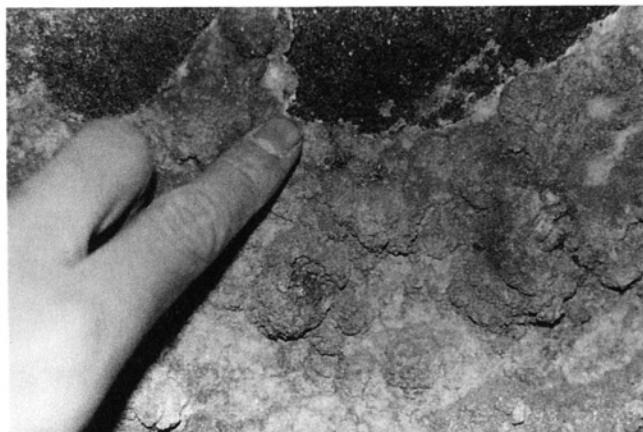
写真4-6 第三紀の凝灰質砂岩内に掘削された
トンネル壁に晶出した石膏

象は砂岩や凝灰岩の中にトンネルを掘って、そのまま放置しておけば、次第に地下水が浸み出してきて、それに溶けている硫酸基とカルシウムなどのイオンから硫酸塩が析出しては剝離するということを繰り返すことを示している。今後、何処かでこうした状況の評価が必要になるかも知れない。

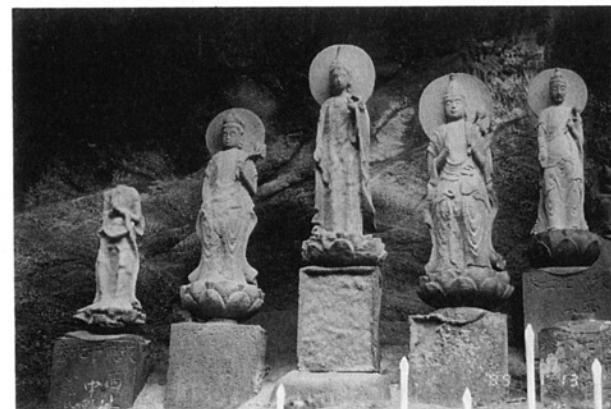
写真4-7 凝灰質砂岩の崖下におかれた石仏(安山岩からなる)の保存状況
崖の壁についている白色折出物は石膏。(鋸南町、日本寺)

写真4-7は、千葉県の鋸南町の日本寺の石仏で、たまたま見かけたものである。石仏自体は安山岩からなっていて、通常の条件であれば風化にも抵抗力を示すはずであるが、個体によってかなり異なる保存状態にあった。ひどいものは、もう手や被服の形すら識別できないようになっていた。これらの石仏の後ろの崖は新第三紀の凝灰質砂岩からなっていて、表面には石膏が至る所に晶出していた。私は、崖から浸み出してきた地下水が酸性で安山岩を強く風化したのではないかと考えている。
